Geländer: Ungenügend sicher
(weitere Bilder von Schadensfällen)

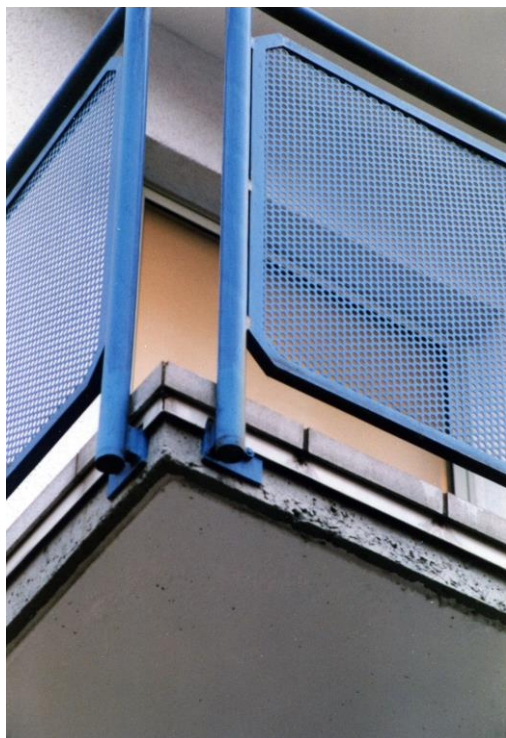
*Die Befestigung der Pfosten ist zu eng gesetzt, der Abstand der Geländerpfosten ist zu groß. Das lichte Maß einer Öffnung darf 120 Millimeter nicht überschreiten.
Foto: Goldelius*

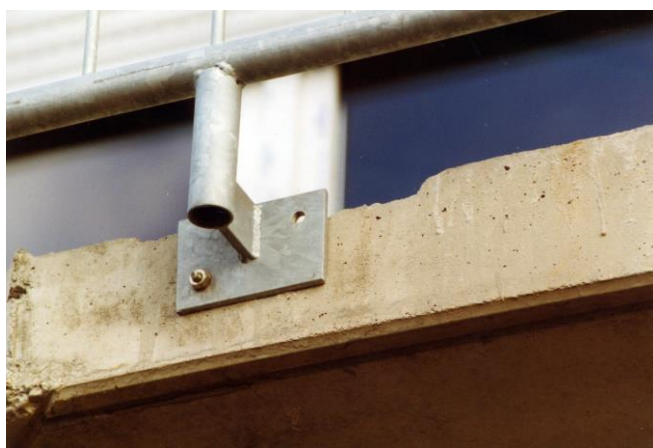
Der Randabstand des oberen Dübelloches ist viel zu gering. Schon beim Aufbringen des Drehmomentes wurde der Beton bei der oberen Befestigung abgesprengt.

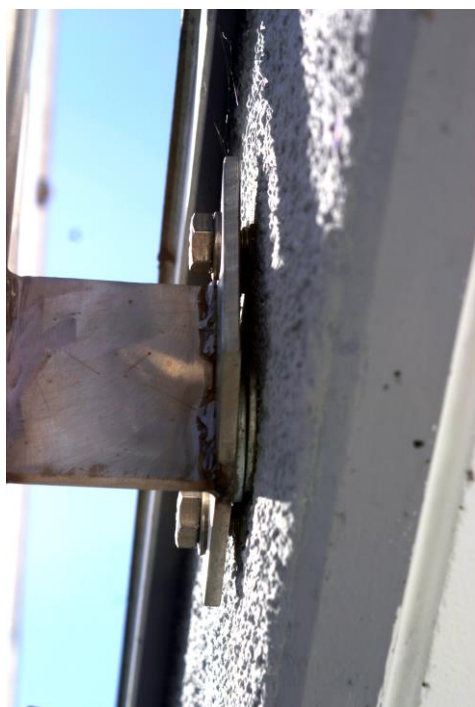
*Der Spalt zwischen Ankerplatte und Montageuntergrund wurde teilweise mit Unterlegscheiben überbrückt - mangelhaft.
Foto: Mink*

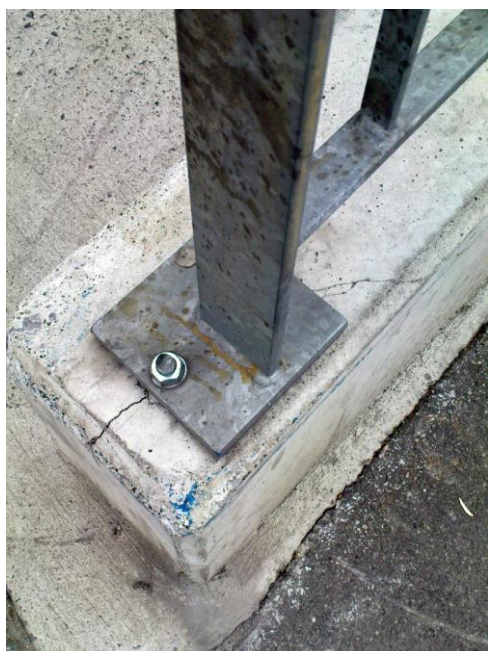
*Der Randabstand ist zu gering. Schon beim Anziehen des Bolzenankers bricht die Betonecke. Der Sichtbeton muss aufwändig saniert, der Fußpunkt des Geländers versetzt und ein Injektionsanker eingesetzt werden.
Foto: Braun*

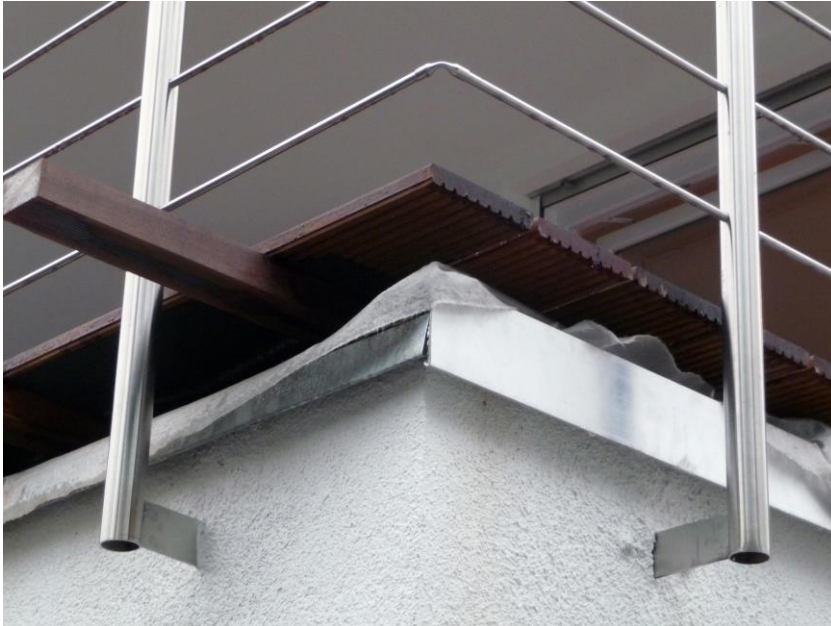
Der Abstand zwischen den waagrechten Stäben ist größer als 120 Millimeter. Die Stäbe sind zu dünn. Die Gestaltung ist nicht im Sinne der Landesbauordnung. Die dünnen waagrechten Stäbe verleiten zum Besteigen. Der schwächste Punkt liegt in der Ecke.

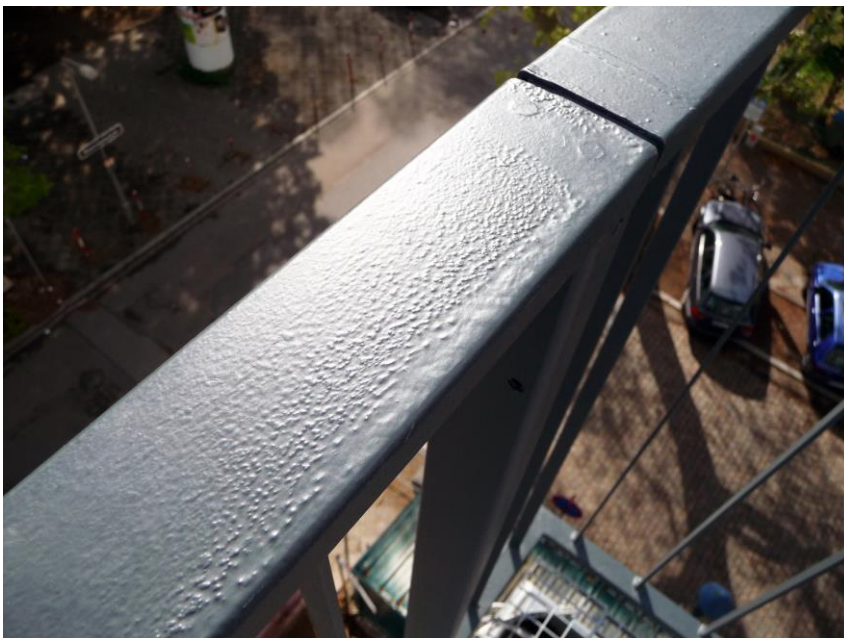
Die Oberfläche zeigt eine sogenannte „Orangenhaut“. Diese ist als hinzunehmende Unregelmäßigkeit zugelassen.
