Türknohf mit zu geringem Abstand

Schadensbeschreibung

Produktgruppe: Tore

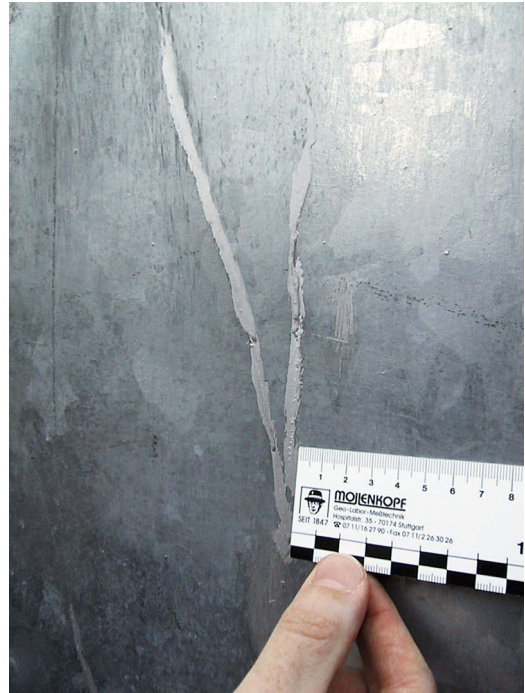
Tor und Seitenteil weisen Kratzer auf, die mit Zinkstaubfarbe nachgebessert worden sind. Die Länge der Kratzer am Tor beträgt bis zu 450 Millimeter, am Seitenteil bis etwa 220 Millimeter. Die Ausbesserungen mit Zinkstaubfarbe sind großflächig ausgeführt.

Die Kratzer sind nach der Verzinkung beim Transport oder bei der Montage entstanden. Die Ausbesserung ist deutlich sichtbar, weil sie mit heller Zinkstaubfarbe ausgeführt worden ist.

Richtig: Die Kratzer in der Zinkschicht sind großflächig mit Zinkstaub ausgebessert worden. Die Schichtdicke ist ausreichend.

Die Schichtdicke der Feuerverzinkung ist nicht zu beanstanden. Nach DIN EN ISO 1461 muss die durchschnittliche Schichtdicke bei Materialdicken von acht Millimetern mindestens 85 Mikrometer betragen. Dieser Wert ist eingehalten worden. Die Ausbesserungen im Bereich der Kratzer haben eine Schichtdicke im Mittel von 114 bis 116 Mikrometer. DIN EN ISO 1461 schreibt bei Ausbesserungen eine Schichtdicke vor, die mindestens dreißig Mikrometer über der Verzinkung liegt, hier also 85 plus dreißig gleich 115 Mikrometer. Die Schichtdicken der Ausbesserung sind ausreichend.

Die Ausbesserung der Kratzer und Beschädigungen erfolgte nicht fachgerecht. Die Überstreichungen sind zu großflächig ausgeführt. Die Ausführung stellt in diesem Punkt einen Mangel dar.

Der Sachverständige empfiehlt, die Kratzer ohne Überarbeitung zu belassen. Durch die kathodische Schutzwirkung der Feuerverzinkung ist der Rostschutz an den Kratzern gewährleistet. Er schlägt daher vor, die Ausbesserungsanstriche abzuwaschen und die Flächen eventuell anschließend zu überbürsten (Aufwand etwa 250,- Euro). Von einer Neuverzinkung der Torfläche und des Seitenteils rät er ab. Durch das vorher notwendige starke Abbeizen kann im Stahl enthaltenes Silicium an die Oberfläche gelangen und dadurch bei der Verzinkung zu Flecken oder ungleichen Graufärbungen führen.

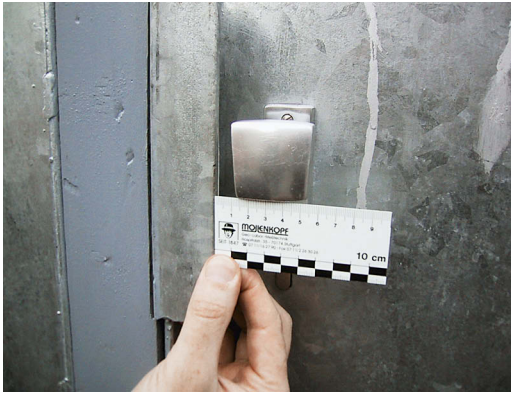
Der Abstand zwischen Anschlagleiste und dem Türknohf beträgt 13 Millimeter.

Falsch: Der Türkнопf ist nur 13 Millimeter vom Anschlag entfernt. Er muss versetzt werden.

Der Türkнопf entspricht nicht den geltenden Normen. Hier besteht akute Verletzungsgefahr. Nach DIN EN 12604:2000-08 dürfen keine Quetsch- und Scherstellen am Tor vorhanden sein.

Die Ausführung stellt einen Mangel dar. Durch den Einbau eines gekröpften Knopfes mit einem Mindestabstand zwischen Anschlagleiste und Vorderkante Knopf von vierzig Millimetern (entsprechend DIN EN 12604:2000-08, Absatz C1) kann der Mangel behoben werden (Aufwand etwa 120,- Euro).
