## Weitere Bilder

## M&T Metallhandwerk & Technik

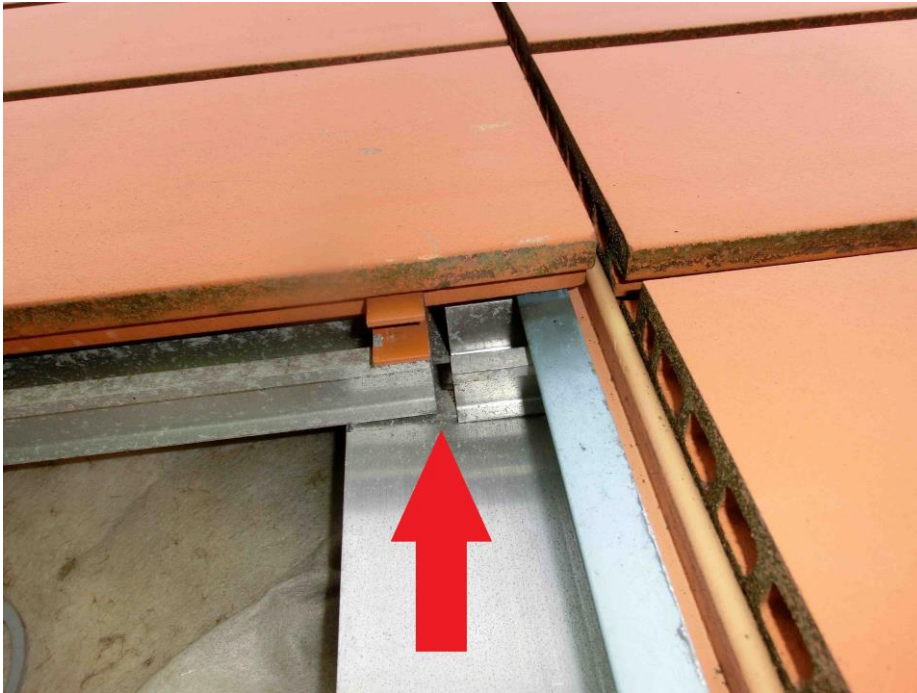
Die Profilstöße waren ursprünglich nicht mit Längsverbindern hinterlegt (rote Pfeilmarkierung).

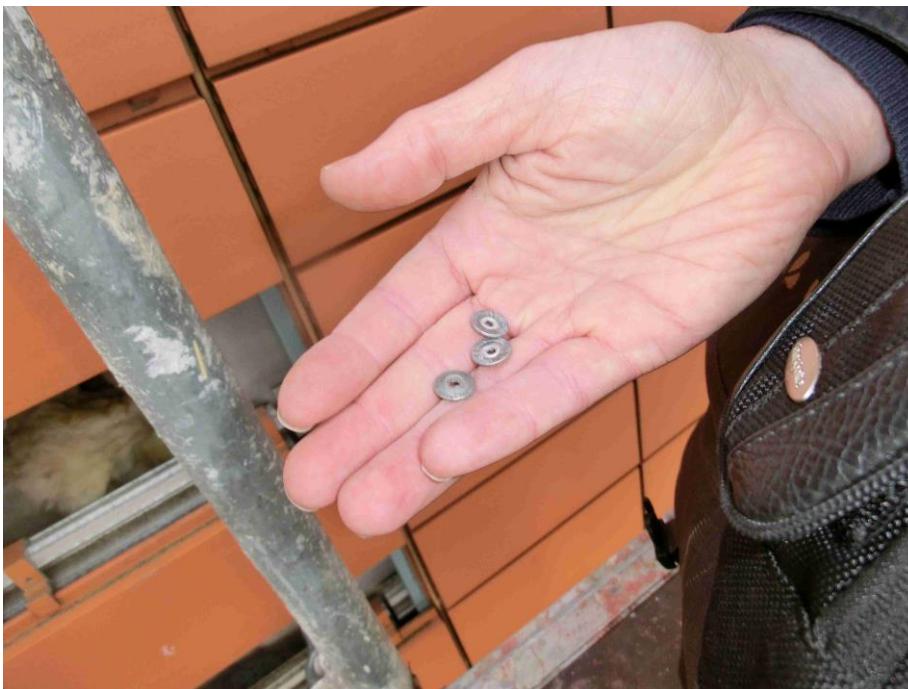
Nach Öffnung der Verkleidung stellte sich heraus, dass Blindnieten zwischen horizontalem Tragprofil und gebäudeseitiger senkrechter Unterkonstruktion versagt haben.

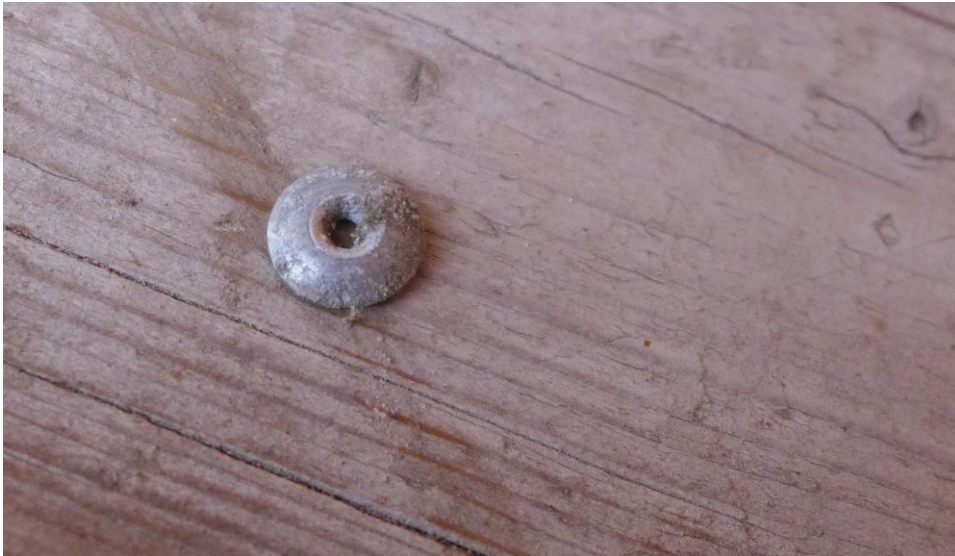
*Beim Ortstermin wurden noch abgerissene Niete gefunden.*

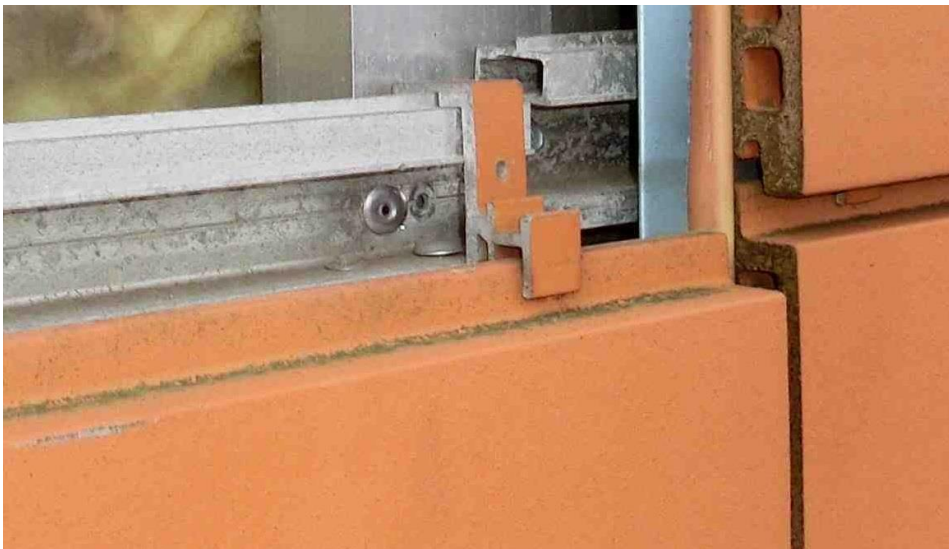
*Die Bestandskonstruktion weist schräg eingezogene sowie lockere Niete und Fehlnietungen auf.*
