# RM Dossier

M&T Metallhandwerk & Technik  
**Schadensfälle im Metallbau**

Das vorliegende Dossier versammelt fünf ausgewählte Fälle aus dem sechsten Band der renommierten Schadens-Buchreihe von Jörg Dombrowski und German Sternberger. Jeder von ihnen zeigt auf eindruckliche Weise, wie kleine Unachtsamkeiten, unklare Verantwortlichkeiten oder scheinbar unbedeutende Planungsfehler zu gravierenden Schäden führen können. Und wer trägt die Verantwortung? Manchmal gar nicht so leicht zu entscheiden. Die Beispiele verdeutlichen nicht nur typische Schwachstellen, sondern schärfen auch den Blick für Prävention: Wo müssen Prozesse klarer definiert werden? Welche Prüf- und Dokumentationsschritte sind unverzichtbar? Und wie gelingt es, Risiken im hektischen Projektalltag frühzeitig zu erkennen?

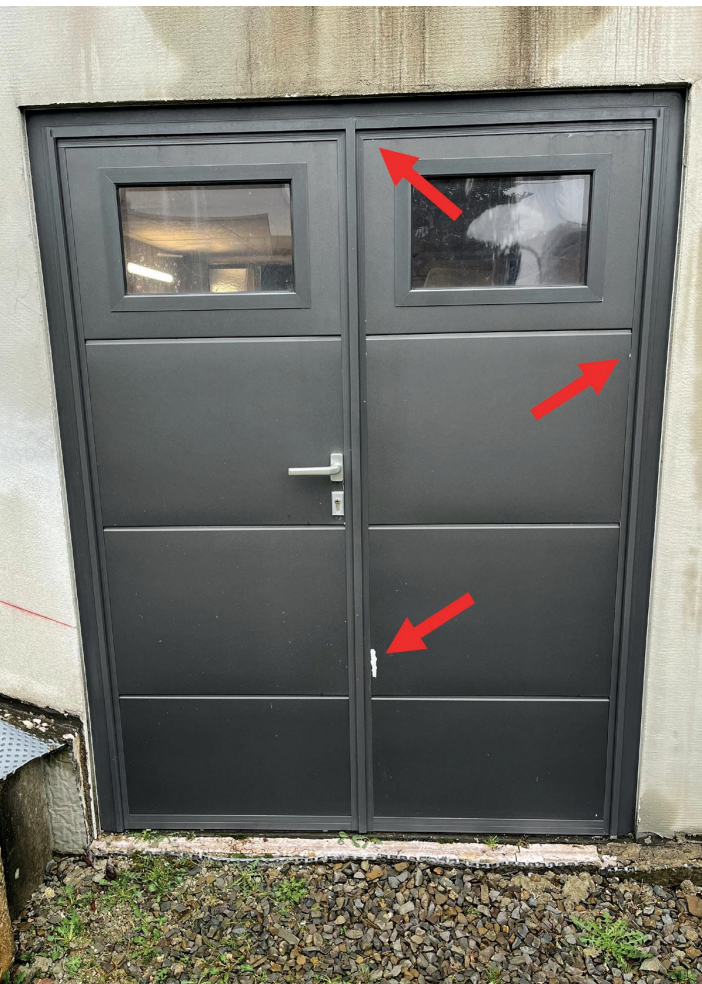
*Falsch: Die Fehlstellen in der Lackierung waren teilweise schon von weitem zu erkennen.*

Bei einer zweiflügligen Drehflügeltür, die von einem Kellerraum in den Garten führte, bemängelte der Auftraggeber eine Reihe von Farbabplatzungen. Der Hersteller und Montagebetrieb der Tür behauptete hingegen, die Abplatzungen seien bei Anstricharbeiten der anliegenden Wand entstanden. Der Kunde hätte dabei zum Abkleben falsches Klebeband verwendet, das die Farbe mit abgezogen hätte. Die Tür hatten die Maße 200 Zentimeter (Höhe) mal 160 Zentimeter (Breite). Beide Flügel verfügten über einen Fens-  
terausschnitt mit transparentem Kunststoffeinsatz. Der Türrahmen (Zarge) und die Türflügelrahmen bestanden aus Aluminiumprofilen. Die Flügelfüllung bestand aus wärmedämmenden Paneelen, deren Schaumstoffkern mit Stahlblech ummantelt war. Sämtliche Rahmenelemente waren im Farbton „Anthrazit“ farbbeschichtet. Die Paneele, das heißt die Flügelfüllungen, waren augenscheinlich ursprünglich im Farbton „Weiß“ beschichtet. Für die Verarbeitung in der Tür waren die Außenflächen der Paneele zusätzlich im Farbton „Anthrazit“ beschichtet worden. Der vorhandene Farbauftrag war etwa 120 bis 150 Mikrometer dick. Der Sachverständige fand beim Ortstermin keine Reste von Klebebän-

dern und auch keine Kleber-Rückstände auf den Oberflächen vor. Er fand dagegen sechs Fehlstellen in der Farbbeschichtung in unterschiedlicher Größe von etwa 0,5 Zentimeter mal 0,3 Zentimeter bis etwa neun Zentimeter mal 1,5 Zentimeter. Die Fehlstellen befanden sich teilweise in Bereichen, die nicht zum Schutz bei Malerarbeiten mit Klebeband abgeklebt sein konnten.

Für die Beseitigung der Unregelmäßigkeit schlug der Sachverständige vor, lediglich die Sandwichfüllungen gegen „neu“ auszu-tauschen. Dazu mussten die Türflügel ausgehängt und in der Werkstatt demontiert werden, um dann die Paneele entnehmen zu können. Nach Einsetzen neuer Paneele, die dann über eine dauerhafte Beschichtung verfügten, könnten die Flügelrahmen wieder geschlossen werden und in den Rahmen eingehängt werden. Die Kosten dafür schätzte der Sachverständige auf etwa 1.300 Euro netto. ■

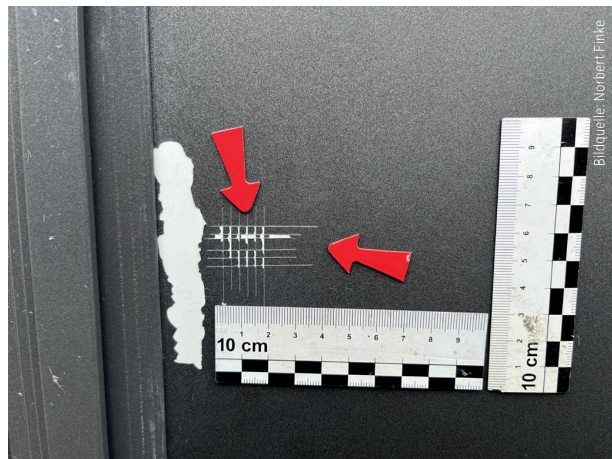
*Falsch: Die größte Fehlstelle konnte nicht vom Abkleben mit Klebeband entstan-*  
*den sein.*

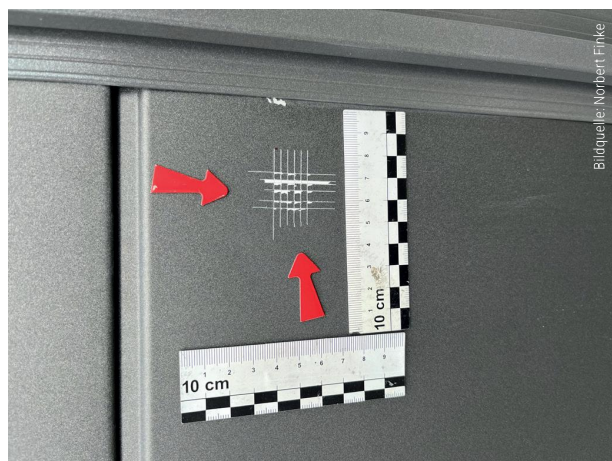
Durch die Art der Fehlstellen war der Sachverständige angehalten, die Haftfestigkeit des Beschichtungsstoffes auf den Sandwichoberflächen zu prüfen. Dazu wurde an vier Fehlstellen die Gitterschnittprüfung nach DIN EN ISO 2409 durchgeführt. Mit dem Gitterschnitt wird eine erste Aussage über die Haftfestigkeit einer Beschichtung getroffen. Er ist zwar nicht zur zahlenmäßigen Erfassung der Haftfestigkeit geeignet, lässt aber sehr wohl eine Einschätzung der spezifischen Haftfestigkeit zu. In der Praxis wird für den Fall, dass die Gitterschnittprüfung kein eindeutiges Ergebnis zeigt, anschließend eine labortechnische Untersuchung mit präziser Messung der Haftfestigkeit durchgeführt. Nach DIN EN ISO 2409 ist die Spezifikation der Haftfähigkeit in Kennwerte GT 0 bis GT 5 eingeteilt.

Wobei GT 0 den besten Wert und GT 5 den schlechtesten Wert darstellt. Bauelemente, wie diese Nebeneingangstür, müssen Widerstände gegen Witterung und leichten mechanischen Angriffen standhalten. Um das zu gewährleisten müssen Farbbeschichtungen solcher Elemente den Qualitätsstufen GT 0 oder mindestens GT 1 genügen. Der Sachverständige ermittelte an den vier Prüfstellen Werte der Kategorie GT 3 und GT 4. Das hieß, dass die Deckbeschichtung der Sandwichoberfläche nicht über die erforder-

*Falsch: Der Gitterschnitt ergab Haftfestigkeiten von nur GT 3 und GT 4.*

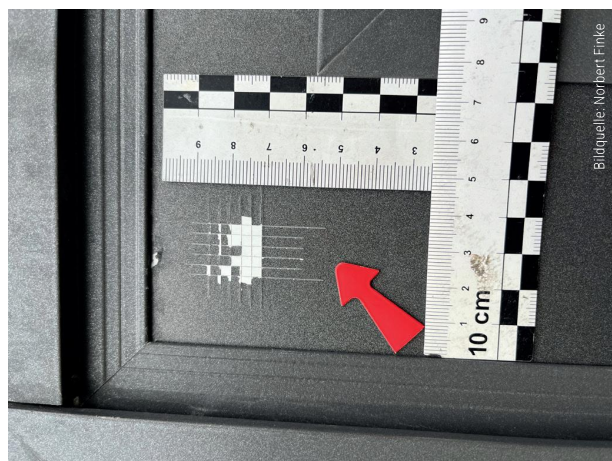
derliche Haftfestigkeit verfügte. Das Ergebnis war eindeutig und machte eine labortechnische präzise Messung der Haftfähigkeit überflüssig. Es war davon auszugehen, dass in nächster Zukunft bereits bei üblicher Nutzung des Türelements weitere Fehlstellen entstehen würden.

*Falsch: An insgesamt vier Stellen wurde der Gitterschnitttest durchgeführt. Es*  
*war damit zu rechnen, dass weitere Farbabplatzungen folgen würden.*

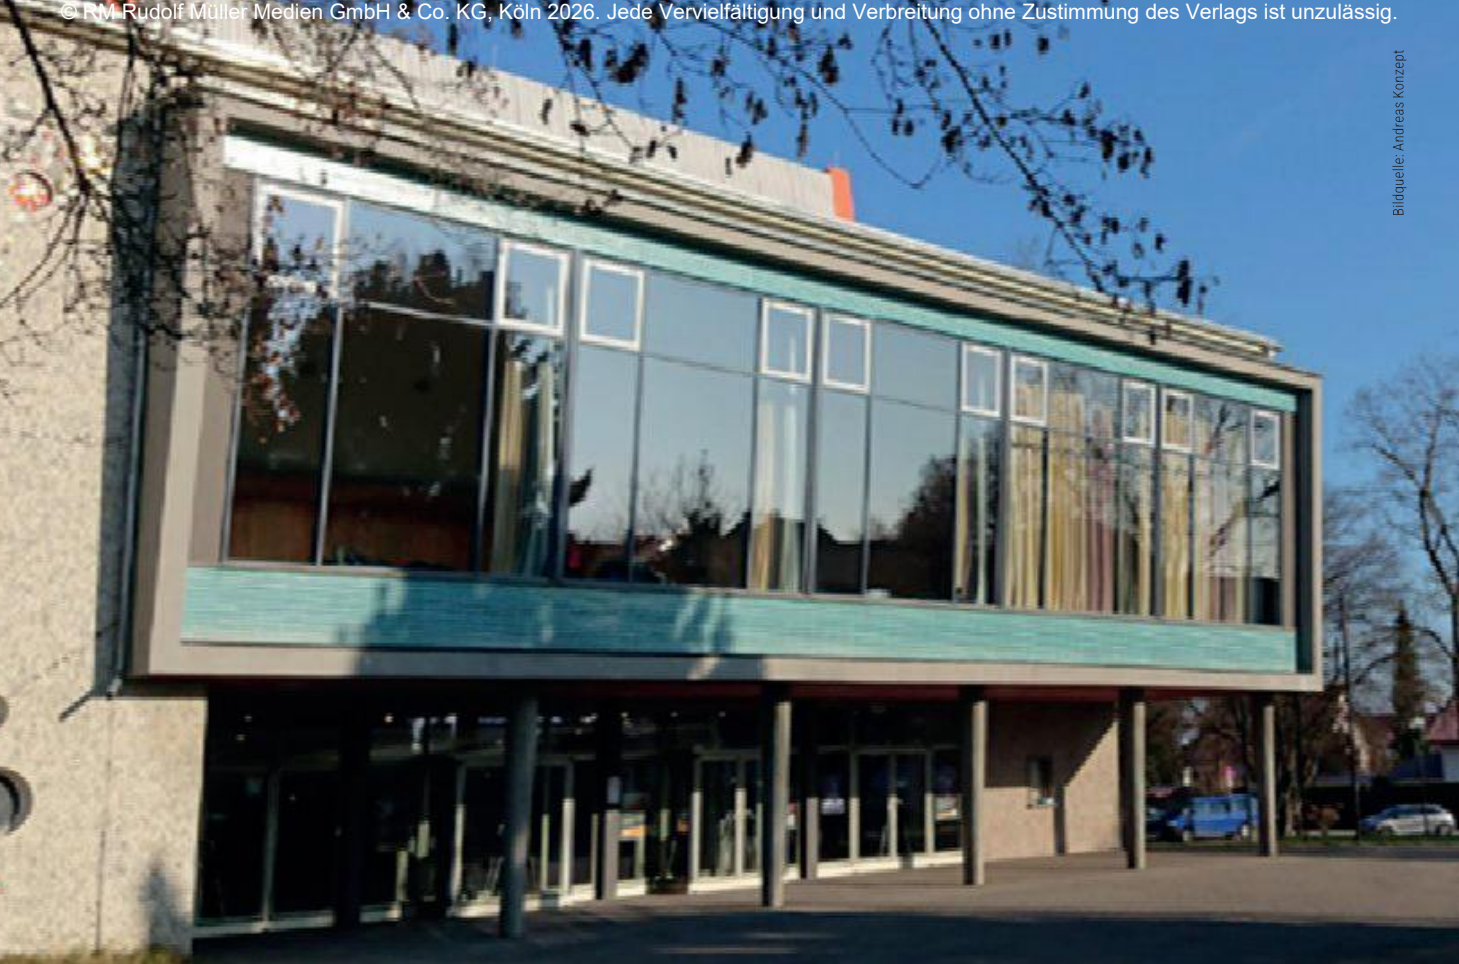
*Falsch: An vier der fünf Fassadenfelder waren Glasbrüche entstanden.*

An einem öffentlichen Gebäude mit großen Glasflächen war es an einer Reihe von Scheiben in einer Schrägverglasung zum Glasbruch gekommen. In der um vier Grad nach außen geneigten Posten-Riegelfassade mit insgesamt fünf Feldern waren am Tage der Untersuchung durch den Sachverständigen vier Glas-scheiben defekt. In dem Gutachten sollten die Ursache festge-stellt und ein Lösungsvorschlag erarbeitet werden. Die Tragkons-truktion wurde in Stahl ausgeführt. Die Entwässerung und Ab-dichtung wurde mit einer Aufsatzkonstruktion umgesetzt.

in den Feldern eins bis vier waren gleich groß, im Feld fünf waren die Maße von zwei Scheiben unterschiedlich. In den Feldern eins, drei, vier und fünf war jeweils eine Scheibe gebrochen. Von den Glasbrüchen war immer nur die raumseitige VSG-Scheibe betrof-

fen. Das Sprungbild in den defekten Isolierglasscheiben wies auf eine zu hohe thermische Belastung hin. Diese kann verschiedene Ursachen haben. Im vorliegenden Fall waren eindeutig eine Teilbeschattung und ein Wärmestau und die dadurch entstehenden thermischen Spannungen die Ursache für die thermischen Glasbrüche. Vom Sachverständigen wurde die Statik der verwendeten Isolierglasscheiben überprüft und auch verschiedene Glasaufbauten durchgerechnet. Bei der Berechnung wurde angenommen, dass die Fassade und die Glasscheiben keine absturzsichernde Funktion erfüllen müssen. Hinweis: Die Brüstungshöhe der Fensterbank betrug hier nur 790 Millimeter, die Fensterbanktiefe lag bei 430 Millimeter. Das Ergebnis der Berechnungen zeigte, dass die vorhandenen Glasscheiben richtig dimensioniert waren. Der verwendete Glasaufbau mit zweimal VSG acht Millimeter konnte

Der Sachverständige machte folgenden Lösungsvorschlag: Ersetzen der defekten Glasscheiben mit folgendem Glasaufbau: Innen ESG-H 8 mm, außen 8 mm VSG 0,76 mm Folie. Durch die Verwendung von ESG-H auf der Raumseite würde das Risiko minimiert, da dieser Glastype wesentlich toleranter gegenüber thermischen Belastungen ist. Wichtig war, dass in Zukunft keine Gegenstände wie Rucksäcke, Tasche, Jacken und ähnliches auf der Fensterbank gelagert werden. Die Innenbeschattung sollte bei Verwendung komplett geschlossen werden, um keine Teilbeschattung zu verursachen. Über diese Gebrauchshinweise sollten die Nutzer unbedingt informiert werden. ■

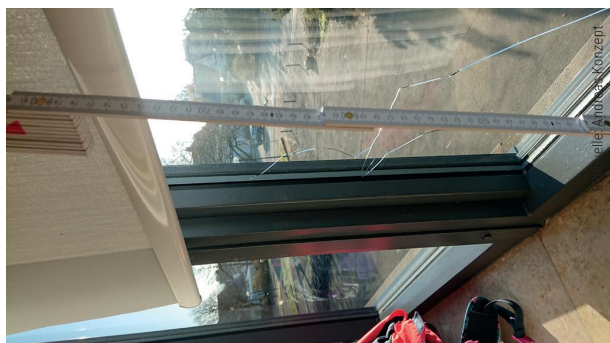
*Falsch: Der durch Teilbeschattung (Vorhang) und Gegenstände auf der Fen-sterbank entstehende Hitzestau war letztlich die Ursache für die thermischen Spannungen im Glas und die daraus entstehenden Glasbrüche.*

jedoch den thermischen Belastungen nicht standhalten.

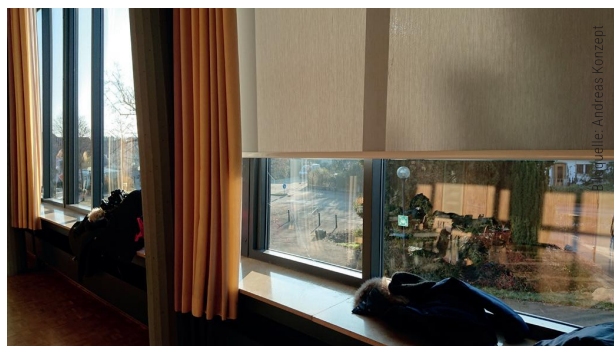
*Falsch: Teilbeschattung durch Innenbeschattung und Hitzestau durch Rucksäcke und Gegenstände auf der Fensterbank.*

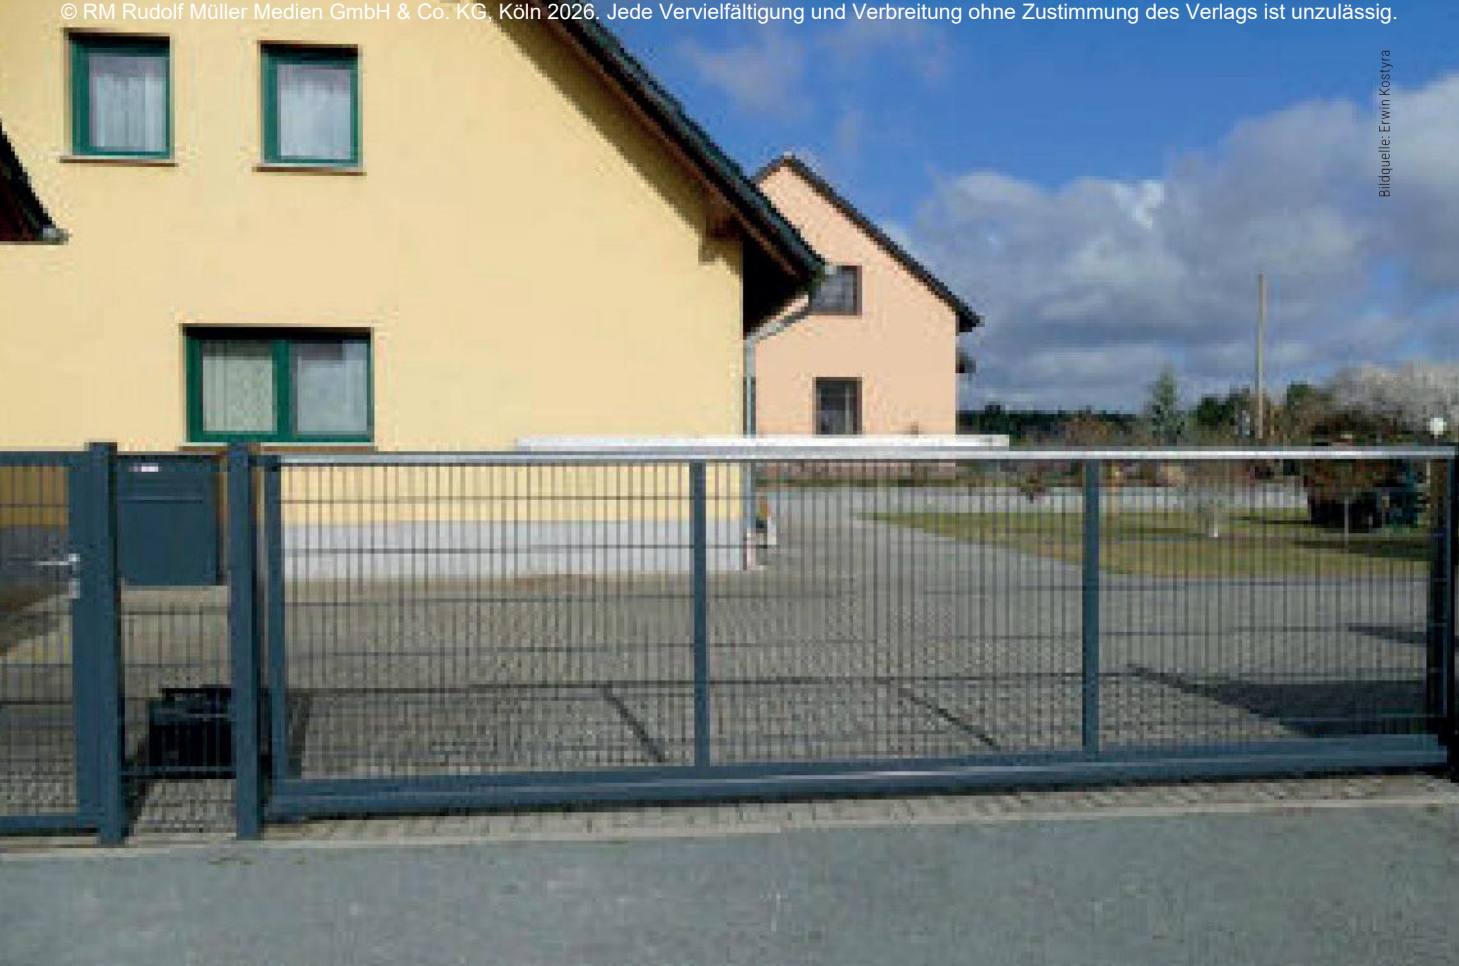
*Richtig: Gesamtansicht des geschlossenen Torflügels mit aufgelegter Wasserwaage, die belegt, dass das Tor im Toleranzbereich lag.*

Bei einem einflügeligen Schiebetor als Hofeinfahrt bemängelte der Kunde, dass das Tor „auf der gesamten Länge sowohl im geschlossenen als auch im offenen Zustand nicht in der Waage“ sei. Außerdem wurden Blasenbildung und Risse in der Farbbeschichtung beanstandet, die nicht nur rein optische Mängel seien. Der Sachverständige sollte in seinem Gerichtsgutachten die vermeintlichen Mängel bewerten. Bei dem Tor handelte es sich um ein einflügeliges Schiebetor mit einer lichten Weite von fünf Meter und einer Höhe von 1,4 Meter. Das Tor war feuerverzinkt und in RAL-Farbe pulverbeschichtet (Duplexbeschichtung). Der Torflügel wurde in den Stellungen geschlossenes und offenes Tor mit einer zwei Meter langen Wasserwaage vermessen. Bei den beiden Pfostenhöhen stellte der Sachverständige einen Höhenunterschied von vier Millimetern fest. Lackschäden waren am vorderen senkrechten Torrahmenprofil aus dem vorgeschriebenen

Die Vermessung des Tores zeigte, dass die horizontale Ausrichtung im offenen und geschlossenem Zustand eine korrekte Montage des Torflügels belegte. Aus dem für optische Mängel vorgegeben Betrachtungsabstand von fünf Metern waren die Lackbeschädigungen nicht zu erkennen. Bei der Betrachtung aus der Nähe waren Beschädigungen der Lackoberfläche erkennbar. Diese Oberflächenschäden im Lack waren aber nicht als optische Mängel zu bewerten. Schäden im Korrosionsschutz waren nicht vorhanden. ■

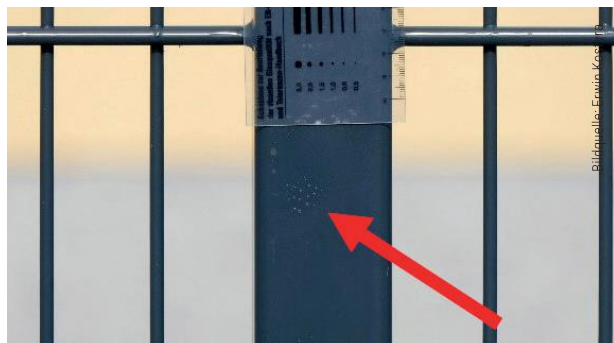
Die gleiche Tabelle gibt unter Punkt 3.10 vor, dass fertigungsbedingte mechanische Beschädigungen (zum Beispiel Dellen, Beulen, Kratzer) im Bereich von Flächen mit hohen und üblichen Anforderungen „zugelassen, wenn nicht auffällig wirkend“ sind.

Richtig: Auch der Lacksschaden an einer Torflügelsprosse lag im Rahmen der Toleranzen.

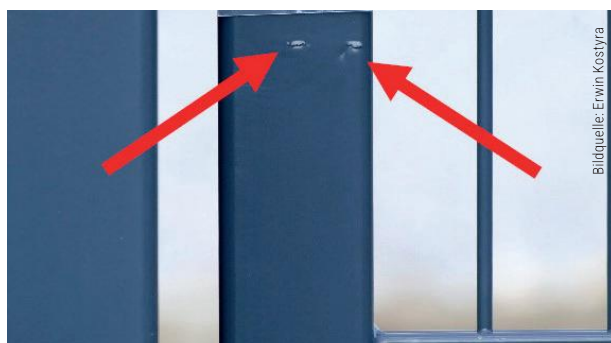
Betrachtungsabstand von fünf Metern nicht zu erkennen. Bei einer Betrachtung direkt am Torflügel waren dort zwei Einkerbungen in der Pulverbeschichtung von etwa fünf Millimeter Länge und drei Millimeter Höhe als Lackbeschädigung sowie eine punktförmige Lacköffnung von etwa 1,5 Millimeter Durchmesser zu erkennen. An der Torstrebe waren etwa 27 punktförmige 0,5 bis 0,75 Millimeter große Lacköffnungen und zwei Oberflächenabschabungen von etwa zwei beziehungsweise drei Millimeter Durchmesser zu erkennen. Unter diese Lackschäden war die verzinkte Oberfläche der Stahlprofile zu sehen.

Richtig: Der Lacksschaden am vorderen Torflügelprofil war aus fünf Metern Entfernung nicht zu erkennen. Auch bei näherem Betrachten lag er im Rahmen der

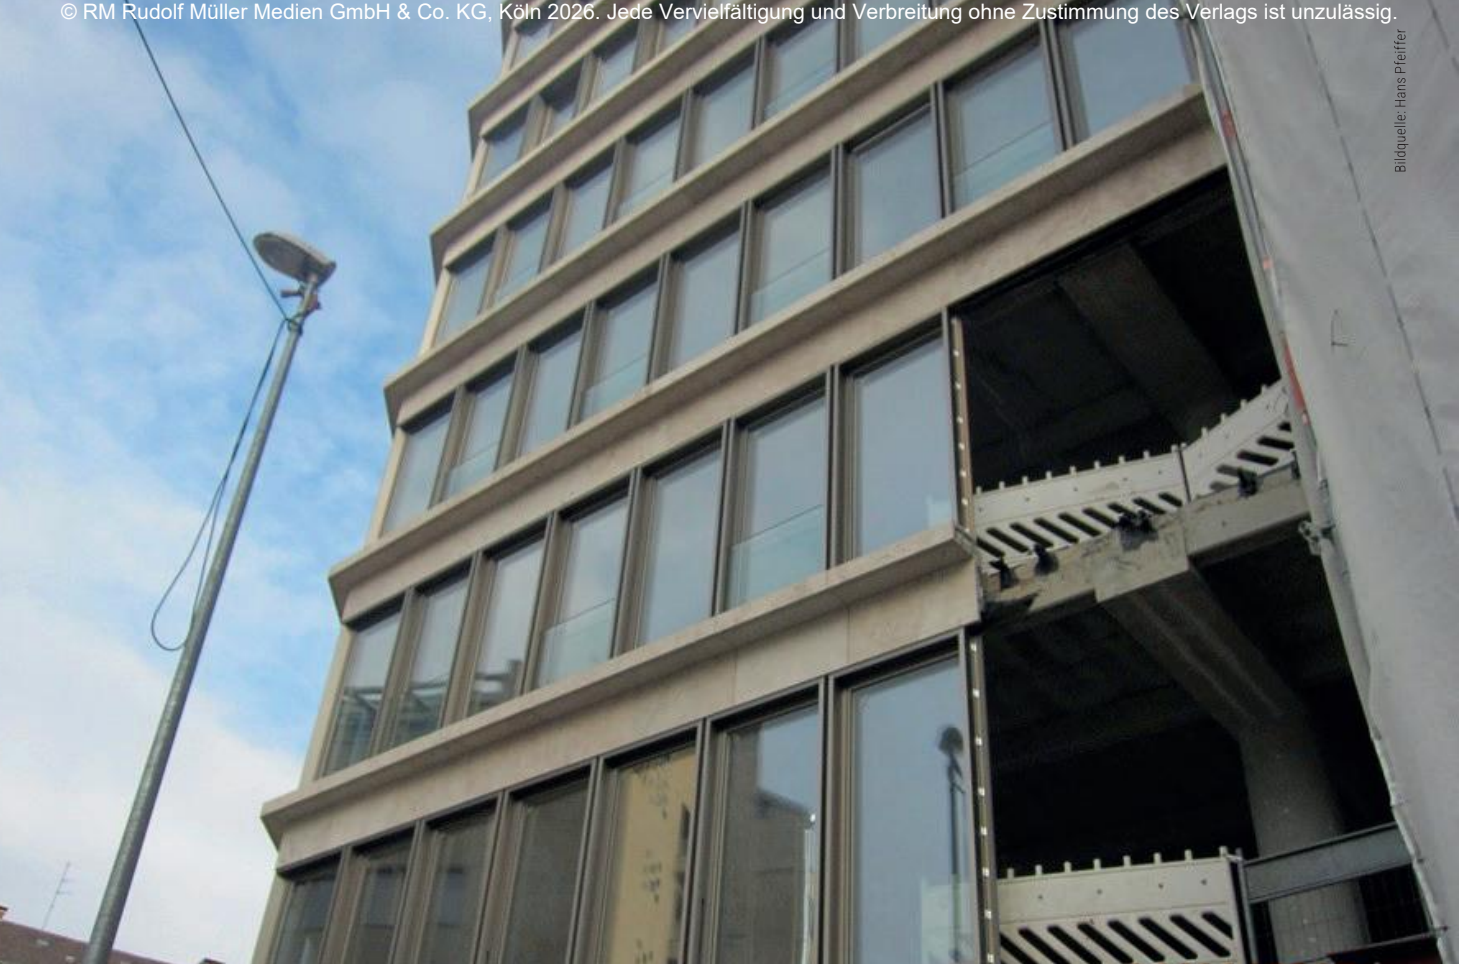
Teilansicht der Fassade mit den beanstandeten Eloxaloberflächen.

An einem mehrgeschossigen Bürohaus bemängelte der Generalunternehmer (GU) die Farbtonunterschiede zwischen den einzelnen Fensterelementen, insbesondere zwischen den Pfosten und den Fensterrahmen. Es handelte sich um Holz-Aluminium-Fensterelemente, bei denen die bewitterten Außenschalen aus farbanodisierten Aluminiumprofilen bestanden. Bestellt wurde das Oberflächenaussehen gemäß der DIN EN ISO 7599 im Oberflächenzustand E4 und dem Farbton C 31 (geschliffene und gebürstete Oberfläche, die danach im Farbton C 31 (VOA-Farbton hellbrunze)) anodisch oxidiert wurde. Zur Bewertung der Farbtonunterschiede gab es norm- und vertragsgemäß ein helles und ein dunkles Farbgrenzmuster, das zwischen den Vertragspartnern vereinbart war. Beim Vor-Ort-Termin wurden stichprobenartig vergleichende visuelle Bewertungen der bemängelten Bauteile vorgenommen. Üblicherweise sollte die Bewertung der Farbtonunterschiede gemäß der Norm bei einem Betrachtungsabstand von drei beziehungsweise fünf Metern stattfinden. Bei Verwendung von Grenzmustern ist maximal ein Meter vorgegeben. Die visuelle

Bewertung bei diffuser Beleuchtung ergab, dass alle geprüften Bauteile innerhalb der vereinbarten Grenzmuster lagen.

Bei der Materialbestellung von Aluminiumblechen und -profilen ist bereits das Halbzeug in Eloxalqualität zu bestellen. Besonders bei großflächigen Fassadenbekleidungen sollten die Bleche aus einer Herstellungsladung stammen. Für notwendige Passteile sind ebenfalls weitere Halbzeugmengen zu berücksichtigen. Sollte es trotzdem zu Farbtonunterschieden kommen, kann man eine Farbsortierung vornehmen, damit nicht zu helle neben dunklen Teilen eingebaut werden. Durch ein Abbeizen der Eloxalschicht mit anschließender Neueroxierung kann der Unterschied minimiert werden. Sind die Farbtonunterschiede auf einen Materialeinfluss zurückzuführen, kann bei Gebäuden mit hohen optischen Anforderungen auch eine Neuherstellung der Fassadenelemente notwendig werden. Für derartige kostenintensive Entscheidungen empfiehlt es sich die „Nutzwertanalyse“ nach Oswald und Abel anzuwenden. ■

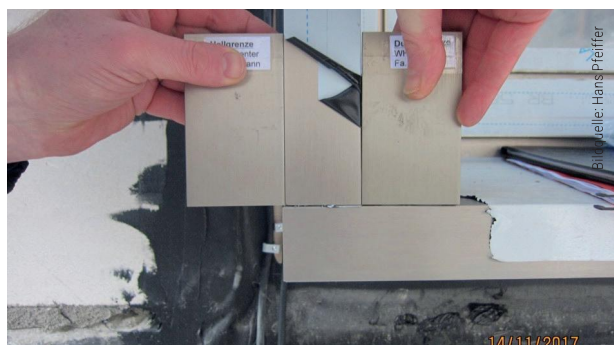
Richtig: Vergleich des Farbtons mit den vereinbarten Grenzmustern. Die Unterschiede lagen im Rahmen der Grenzmuster.

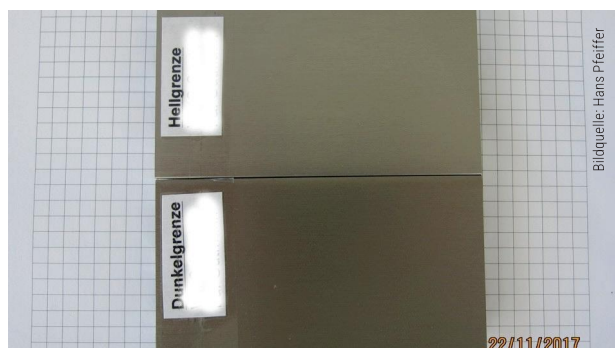
Vereinbarte helle und dunkle Grenzmuster zur Bewertung der Farbtonunterschiede.

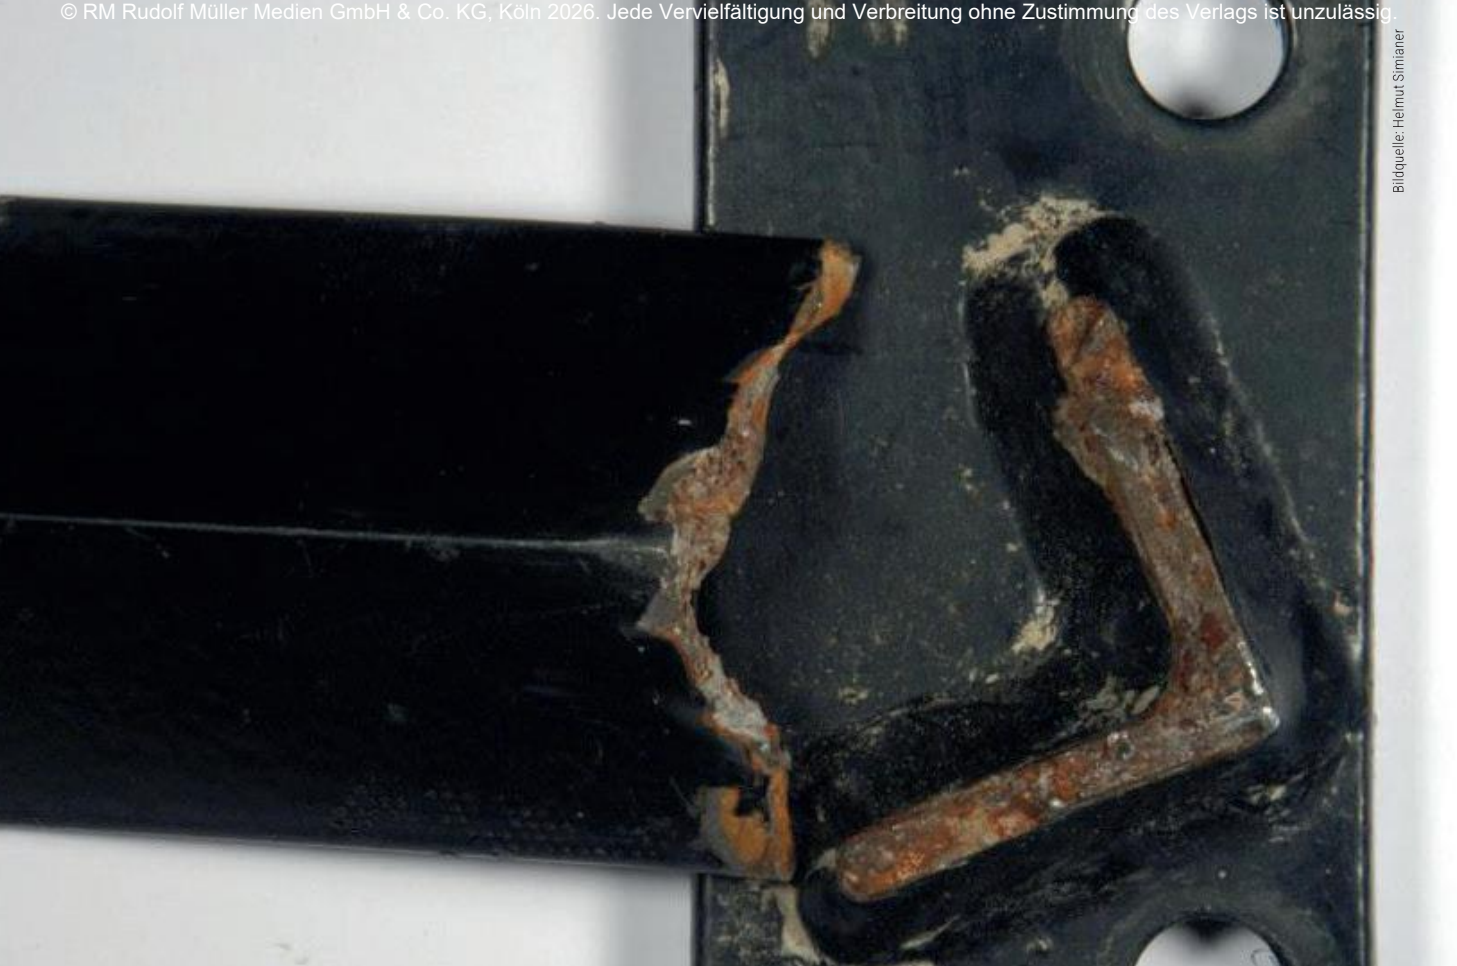
*Falsch: Die Aufhängung war direkt neben der Schweißnaht gebrochen.*

Eine Aufhängung war gebrochen. Im Werkstoffprüflabor sollte die Bruchursache festgestellt werden. Der Bruch verlief im Bereich der Nahtübergänge zwischen den Kehlnähten und dem Winkelprofil, jedoch größtenteils nicht unmittelbar entlang der Schmelzlinie (Bereich der größten Kerbwirkung), sondern vorwiegend in der Wärmeeinflusszone neben der Schweißnaht.

Grund für die Schädigung waren ungewöhnlich stark ausgeprägte zeilenförmige Schlackeneinschlüsse im Werkstoff des Winkelprofils. Schadensrelevante Schweißnahtfehler oder eine Aufhärtung lagen nicht vor. Den Metallbauer traf also keine Schuld an dem Schaden. ■

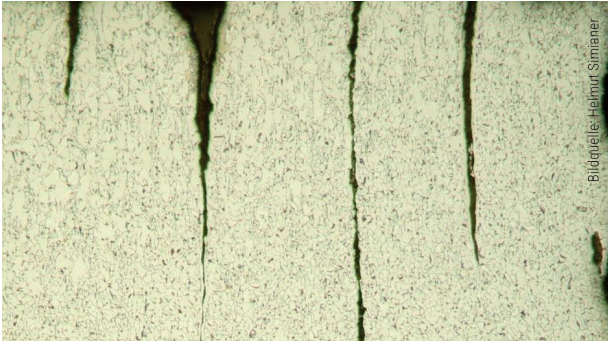
Im Bruchbereich waren viele zeilenförmige (in Walzrichtung) orientierte Trennungen (Dopplungen) zu erkennen. (Maßstab: 25:1)

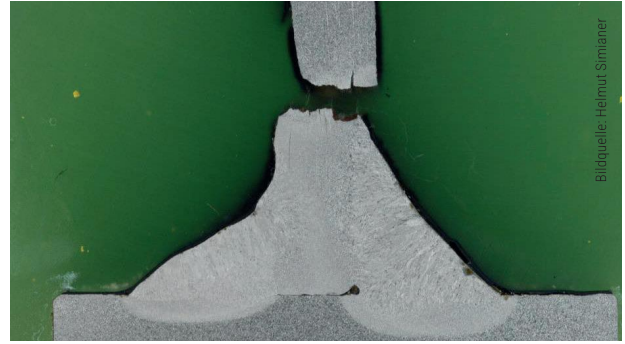
das Gefüge lamellar aufgerissen war. Zur Klärung der Frage, ob Schweißnahtfehler, Werkstofffehler oder eine Aufhärtung vorlagen, wurde ein Mikroschliff quer zur Schweißnaht ausgearbeitet. Die lichtmikroskopische Begutachtung des Mikroschliffes ergab, dass der Werkstoff des Winkelprofils ungewöhnlich stark ausgeprägte zeilenförmige Schlackeneinschlüsse (nichtmetallische Verunreinigungen) aufwies. Diese hatten den Werkstoff im Bruchbereich in erheblichem Maße geschwächt.

Der Querschliff (Übersicht) zeigte keine schadensrelevanten Schweißnahtfehler oder Aufhärtungszonen. Jedoch waren auch hier schon sichtbare zeilenförmige

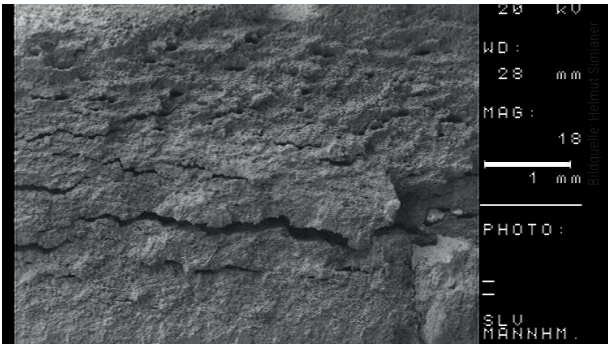
Stellenweise waren viele Risse in der Bruchoberfläche vorhanden. (Maßstab: 18:1)

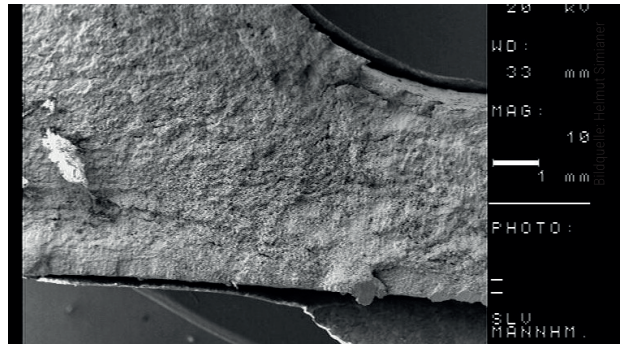
Bei der makro- und mikrofraktografischen Untersuchung der Bruchoberflächen im Rasterelektronenmikroskop (REM) wurde festgestellt, dass – soweit die Bruchmerkmale trotz der stellenweise vorhandenen Beschädigung der Bruchoberflächen durch Rost und Kaltverformung (durch „Aufeinanderreiben“ der Oberflächen) noch erkennbar waren – ausschließlich Verformungsbruchmerkmale vorlagen. Auffallend war jedoch, dass an vielen Stellen

Die Bruchoberfläche mit Gewaltbruchmerkmalen (REM-Aufnahme, Übersicht). (Maßstab: 10:1)

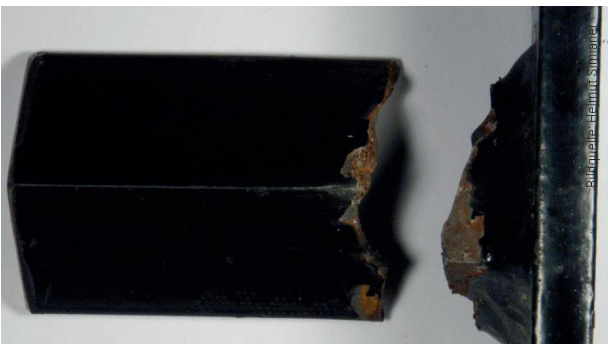
Der Bruchverlauf erfolgte nicht nur entlang der Schmelzlinie, sondern auch in der Wärmeeinflusszone der Schweißnaht.
