### **Akroterien**

### **Zinguss**

*Das „Alte Museum“ entstand 1830 als Schinkelbau. Die Akroterien, die jetzt restauriert wurden, stammen vom „Neuen Museum“ von Stüler, das als Erweiterungsbau des „Alten Museum“ gedacht war.*

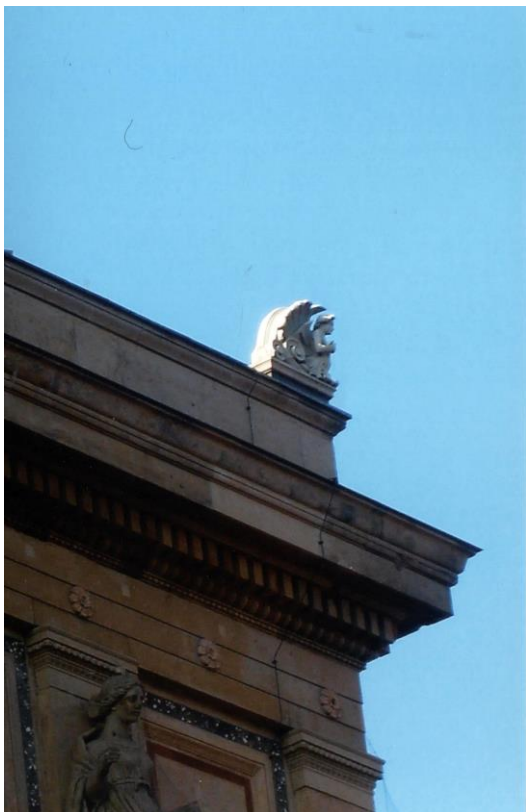
*Die Akroterien des „Neuen Museums“ wurden 1855 von De Varenne hergestellt. Sie schmücken als Eckakroterien die Nordkuppel des Museums.*

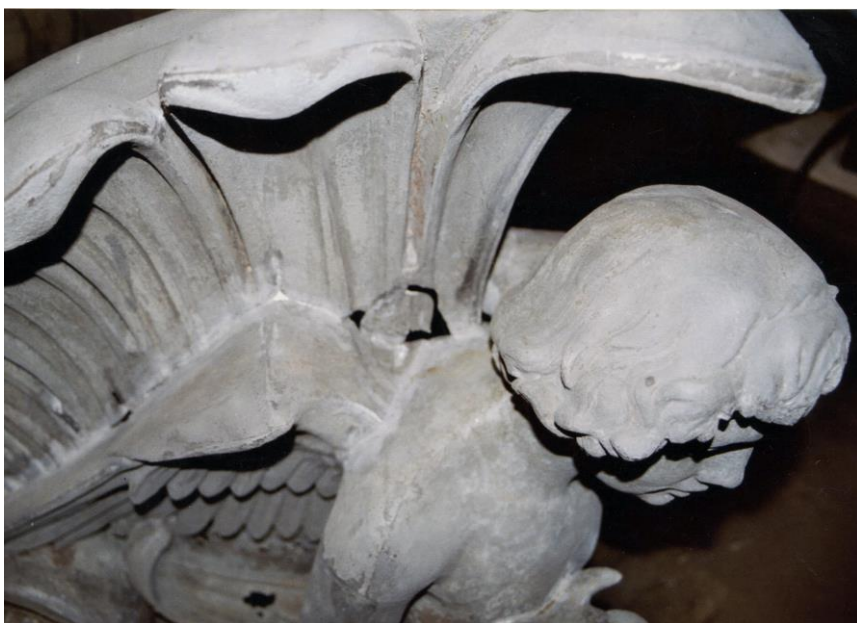
*Die Herstellung vor 160 Jahren erfolgte in Einzelteilen, die dann mit Weichlöten verbunden wurden.*

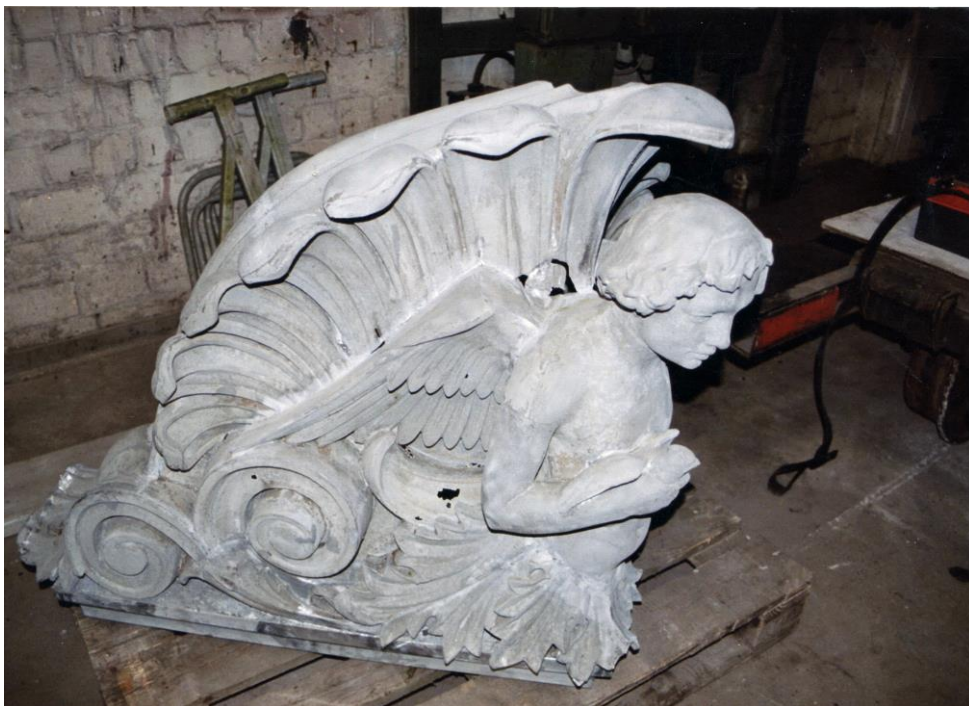
*Die Bestandsaufnahme zur Restaurierung ergab Löcher aus Einschüssen, Korrosion war durch die feuchte Ausmauerung entstanden. Spannungen und Volumenvergrößerungen hatten zu Rissen und Verformungen geführt.*

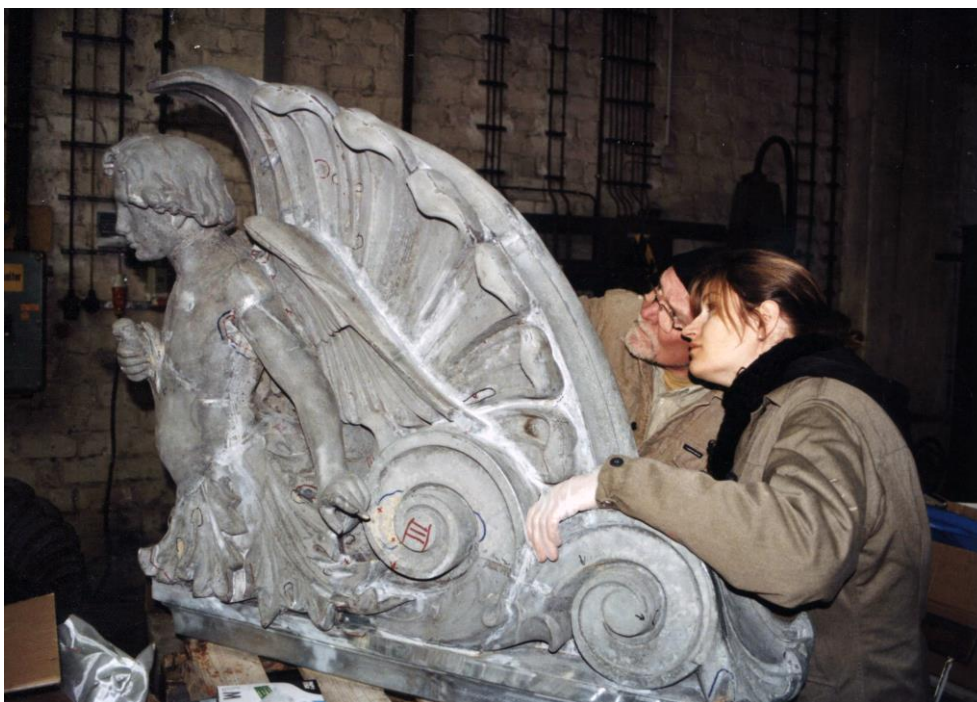
*Der Metallgestalter und Restaurator Georg Ignaszewski inspizierte in seiner Werkstatt in Berlin-Bohnsdorf zusammen mit einer Fachfrau vom Denkmalamt die Schäden.*

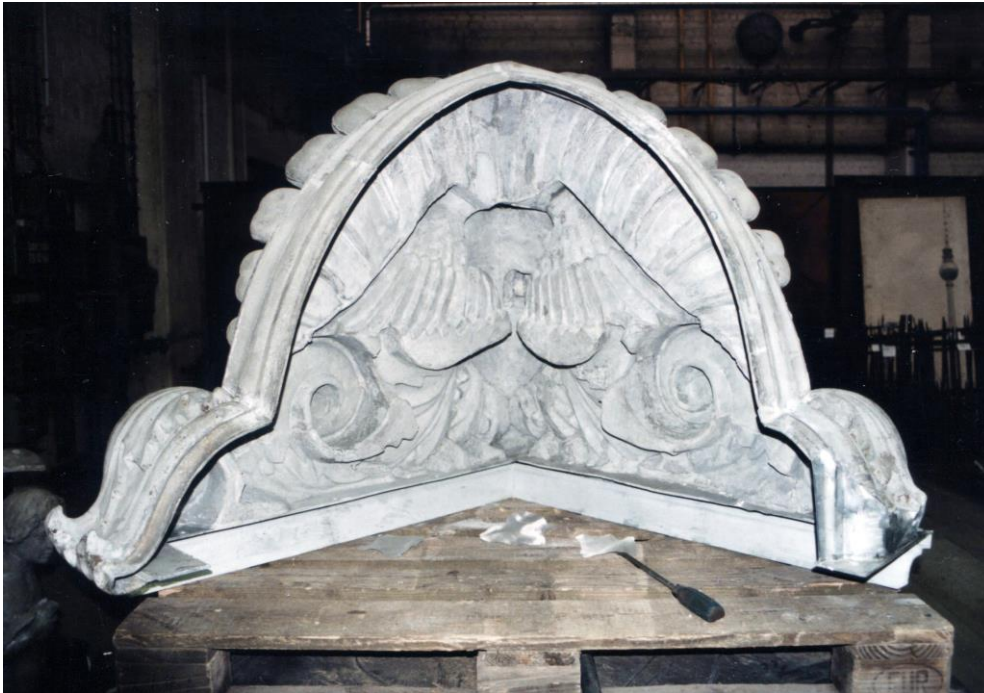
*Für die Verbindung mit dem Museumsbauwerk und zur Stabilisierung wurden die Skulpturen von hinten ausgemauert.*
