*Die 117 Jahre alte Gründerzeit-Hauseingangstür für ein Wohnhaus in Berlin-Charlottenburg: Vor der Restaurierung nach der Restaurierung.
Fotos: Sawitzki*

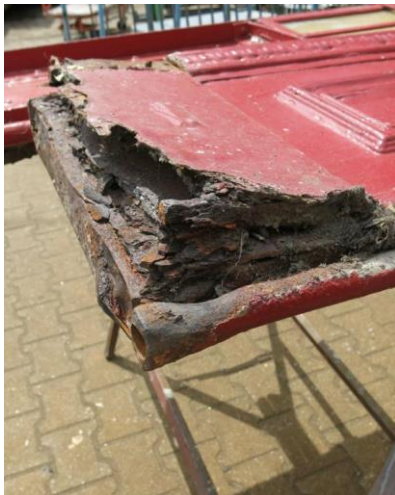
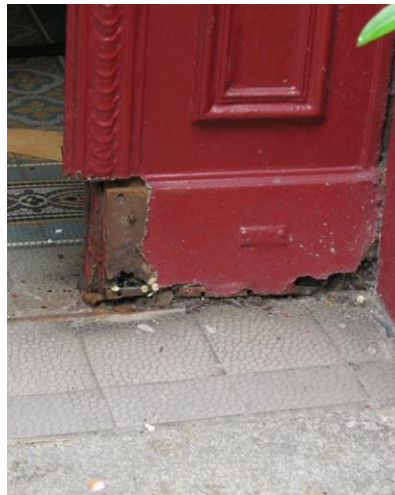
*Die Macht des Urins!
Die Korrosionsschäden im unteren Bereich waren kräftig.*
