### 2.3.2 Ausführungen: Aufbau

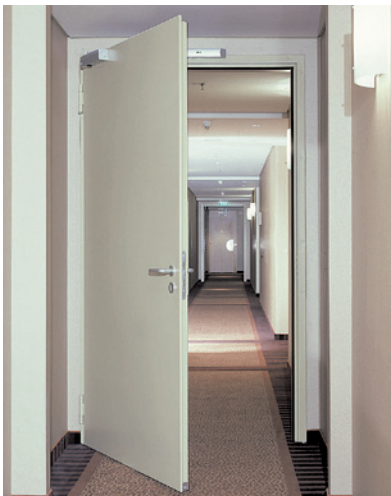
**Abb. 2.2:** Beispiel Stahltür  
(Quelle: Werksfoto Fa. Novoferm Rixinger  
Türenwerke GmbH, Brackenheim)

Türen aus Stahl, Holz oder Holzwerkstoffen werden meist als vollflächige Türen hergestellt, Holztüren werden zunehmend auch als Rahmentüren ausgeführt. Beispiele für derartige Türen zeigen Abb. 2.2 und 2.3.

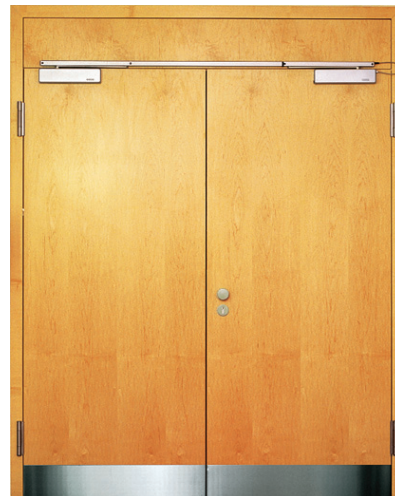
**Abb. 2.3:** Beispiel Holztür  
(Quelle: Werksfoto Fa. Schörghuber Spezial-  
türen GmbH & Co. Betriebs-KG, Ampfing)

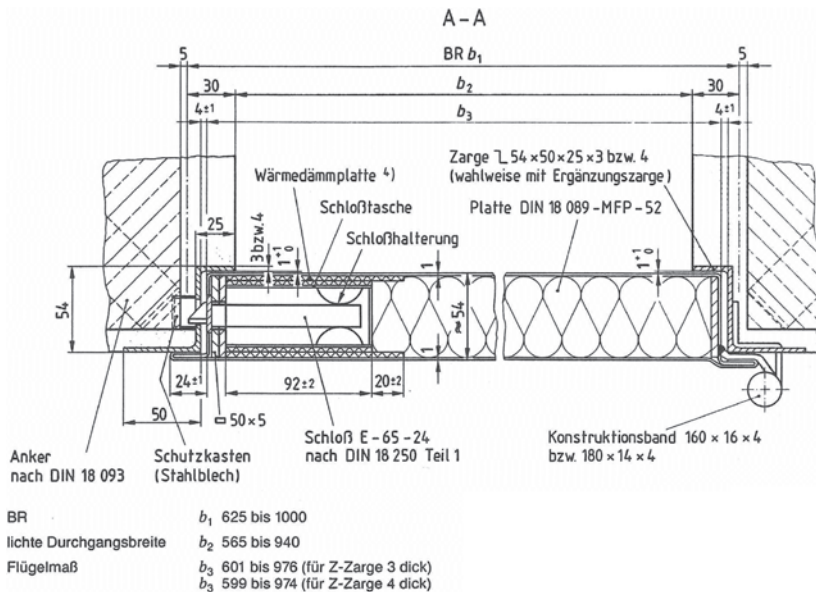
Bild 4. Schnitt A - A (Darstellung ohne Türdrücker)

**Abb. 2.4:** Beispielaufbau einer Stahltür (Quelle: DIN 18082-1, S. 8, Abb. 4 [29])

Feuerschutztüren aus Stahl bestehen im Prinzip aus einer Stahlblechhülle mit Einlagen aus Mineralfaser oder Silicatplatten (siehe Abb. 2.4). Die Blechhülle wird an den Montagepositionen von Bändern, Türschließern o. Ä. in der Regel innen mit zusätzlichen Stahlwinkeln verstärkt.

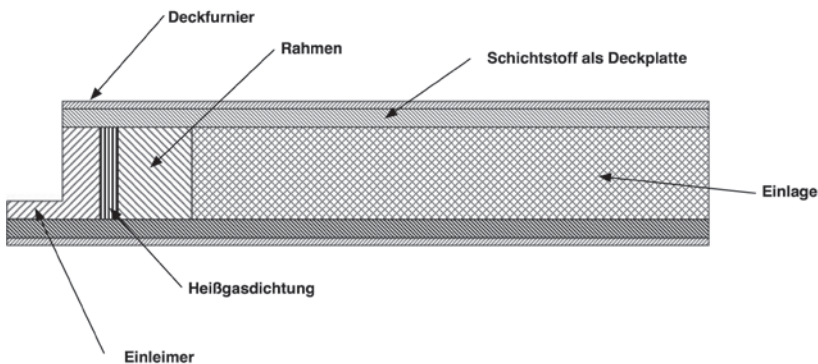
**Abb. 2.5:** Beispielaufbau einer Holztür

Türen aus Holz oder Holzwerkstoffen haben einen Aufbau wie in Abb. 2.5 dargestellt, je nach Hersteller ergeben sich hier jedoch Unterschiede. Der Türaufbau ist entscheidend für den zu erreichenden Feuerwiderstand. Da Hersteller verständlicherweise den inneren Aufbau der Tür nicht veröffentlichen, ist in Abb. 2.5 nur ein grundlegender schematischer Türaufbau dargestellt.

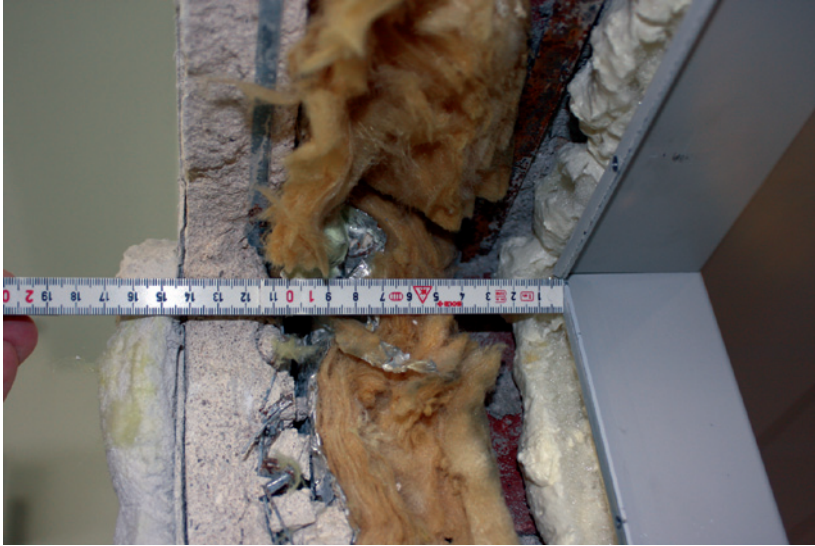
**Abb. 2.60:** Zargenteil eingeschäumt

Welche Auswirkung diese Materialänderung hat, ist ohne weitere Prüfung nicht festzustellen. Da das Zargengegenstück jedoch mit Montageschaum eingebaut war (siehe Abb. 2.60), kann im Brandfall ein schwerer Schaden entstehen. Vom Zulassungsinhaber wurde mitgeteilt, dass ein Einschäumen der Zarge unzulässig ist.

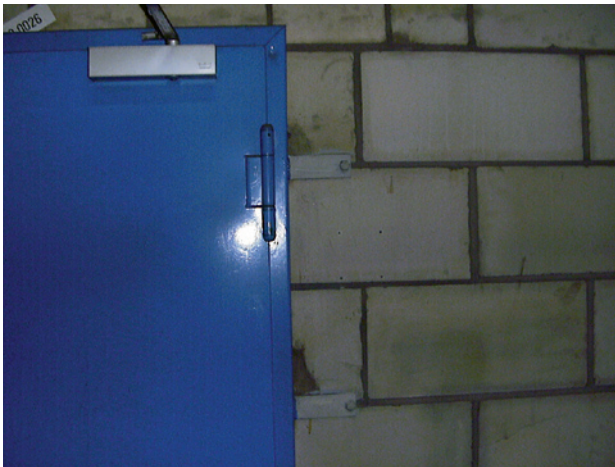
**Abb. 2.61:**  
Befestigung einer  
T 30-Tür in Eigen-  
konstruktion

Die unten dargestellten Befestigungsvarianten wurden in verschiedenen Ausprägungen festgestellt. In Kombination mit weiteren Fehlern führen sie zu einem undefinierten Türzustand, der ein Bauteilversagen wahrscheinlich macht.

Diese Abweichungen von den Vorgaben der Zulassung oder Einbauanleitung werden oft nur sichtbar, wenn als weitere Abweichung auch die Hintermörtelung der Zarge mangelhaft ist. Hier war die Abweichung jedoch deutlich erkennbar, weil gar keine Einmörtelung der Zarge oder Verputzen der Wand erfolgte. Auch wenn diese T 30-Tür im Brandfalle scheinbar hält, ist doch unsicher, ob sie die Anforderungen an den Raumabschluss erfüllen wird.

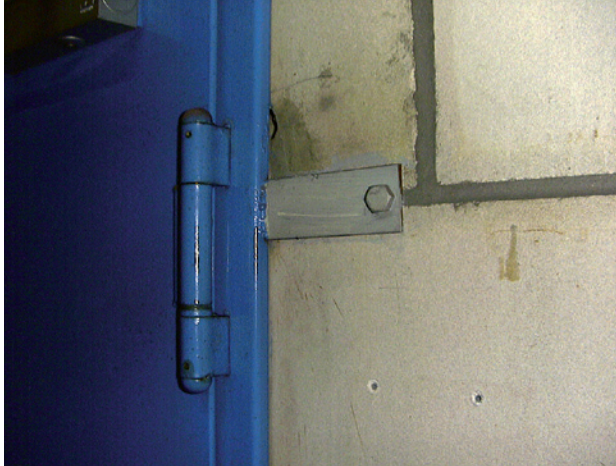
**Abb. 2.62:**  
Befestigung einer  
T 30-Tür in Eigen-  
konstruktion  
(Detail)

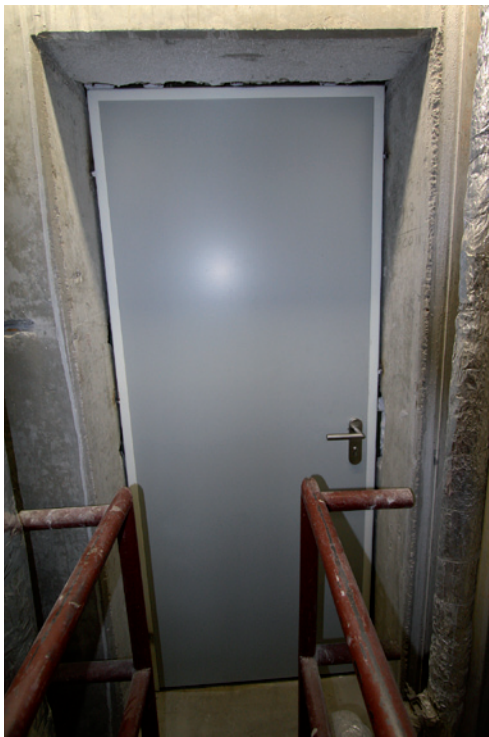
**Abb. 2.63:** Befestigung einer  
T 90-Tür in Eigenkonstruktion
