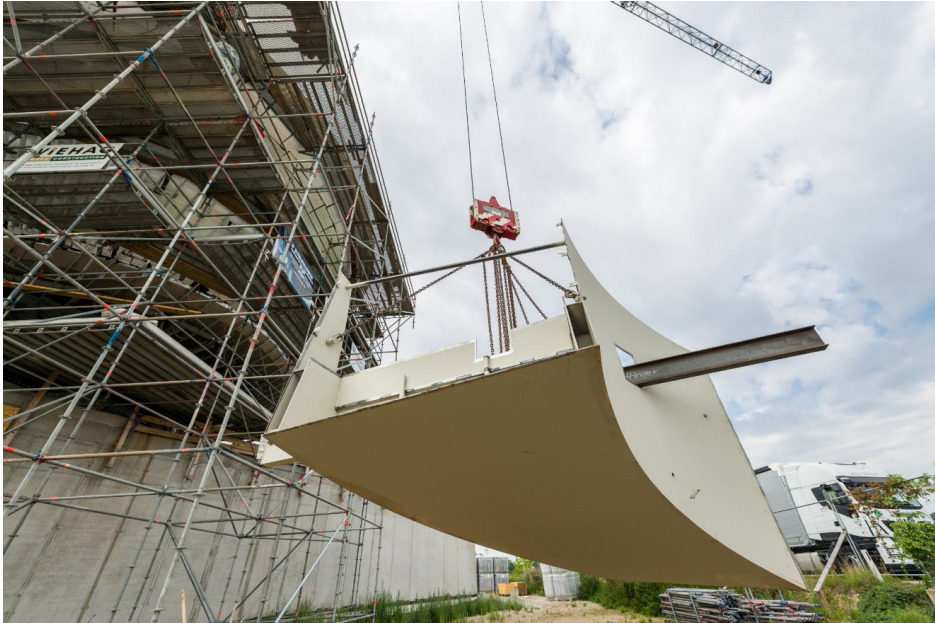
Die Treppenwangen konnten nicht in einem einheitlichen Radius gefertigt werden, sondern mussten aus vielen Radien zusammengesetzt werden.

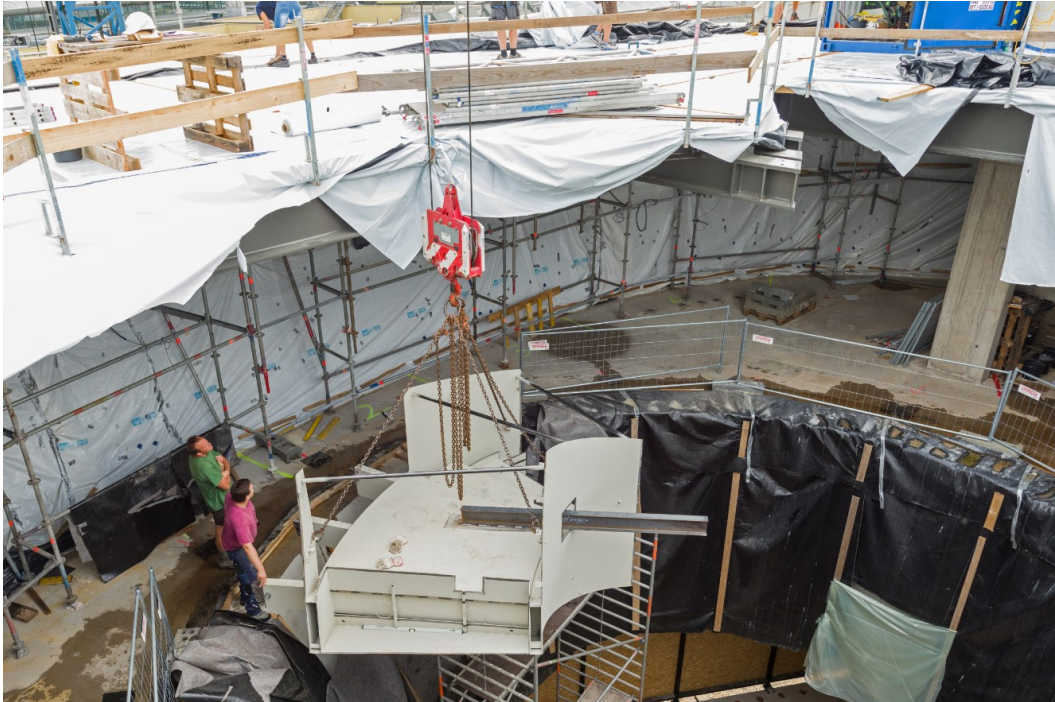
Die Treppe wurde an einem Betonkragen befestigt, der aus Sichtbeton bestand. Hier war äußerste Vorsicht geboten, damit dieser nicht beschädigt wurde.
