Gefahr im Verzug
(weitere Bilder zum Schadensfall))

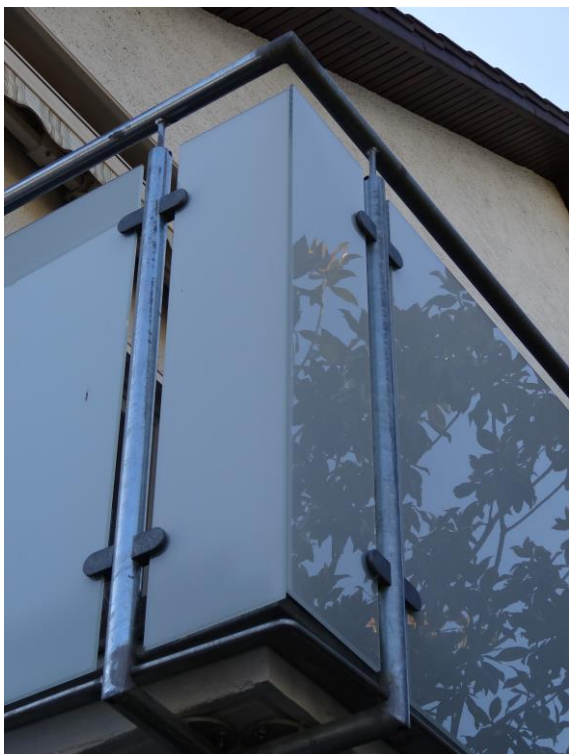
*Die jeweiligen Scheiben zur Geländerecke sind nur mit zwei Glas-Randklemmhaltern abgesichert.
Fotos: Sternberger*

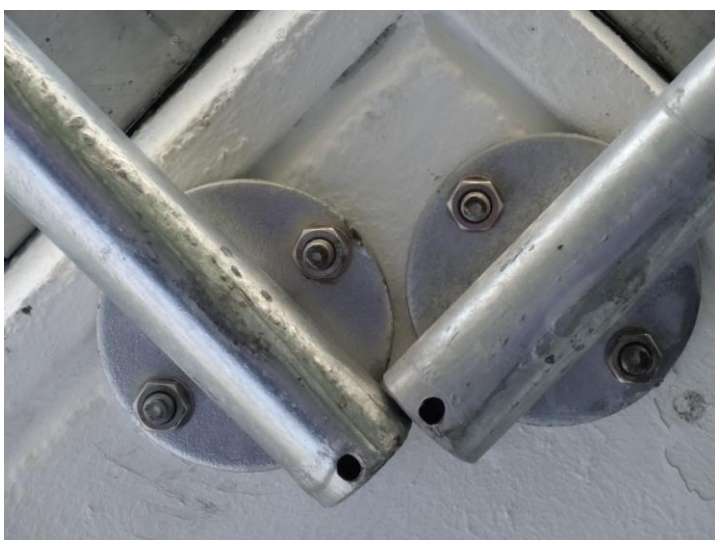
Typische Fehler an der Befestigung: Zu kleine Ankerplatten und zu geringe Achs- und Randabstände der Verankerungen.
